TopCon Geräte – Fehlerliste

Auch für HMI / TC.RCU und Software TopControl

Dokumentidentifikation	
Bezeichnung	TopCon Geräte – Fehlerliste
Fehlerlisten-Version	V11.51

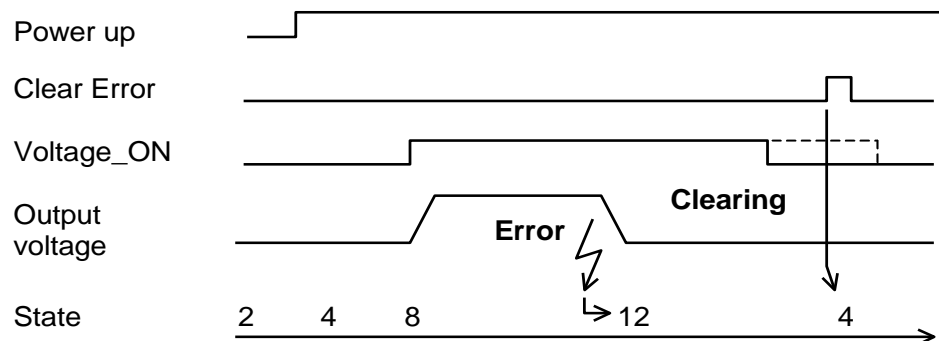
Die positive Flanke des Signal Clear Error dient zur Fehlerquittierung. Dazu dient der dafür vorgesehene Digital Input oder der entsprechende Steuerparameter (direkter digitaler Zugriff).

Abb. 1 Steuer-Signale im Fehlerfall.

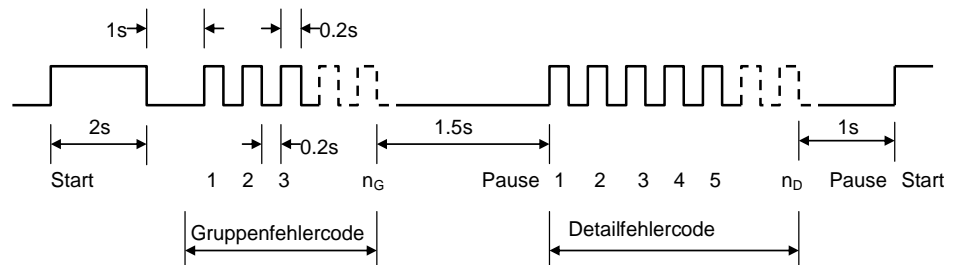
Die Anzahl Blinkzeichen zeigt die mögliche Störungsursache (Gruppenfehler und Detailfehler) an. Die nachfolgende Grafik zeigt eine Periode des Anzeigezyklus.

Fehler werden über die rote ERROR-LED angezeigt; Warnungen über die gelbe STATUS-LED.

Errorcodes und Warncodes sind identisch. Alle Fehler und Warnungen werden nacheinander gem. obigem Schema ausgegeben. Danach beginnt die Blinksequenz wieder mit dem ersten Fehler bzw. der ersten Warnung.
