TopCon Geräte – Fehlerliste

Auch für HMI / TC.RCU und Software TopControl

Dokumentidentifikation	
Bezeichnung	TopCon Geräte – Fehlerliste
Fehlerlisten-Version	V11.39

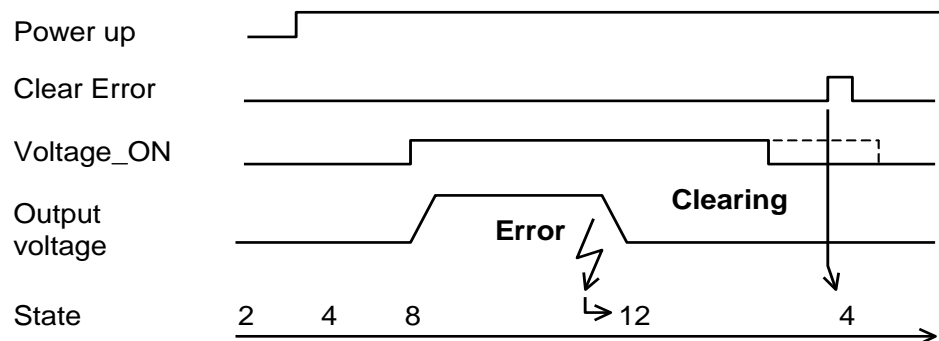
Abb. 1 Steuer-Signale im Fehlerfall.

Die positive Flanke des Signal Clear Error dient zur Fehlerquittierung. Dazu dient der dafür vorgesehene Digital Input oder der entsprechende Steuerparameter (direkter digitaler Zugriff).

Steuer-Signale im Fehlerfall
